# Bilan dégâts des eaux upOwa – Impacts IT

Gilles TEGUEM, Responsable IT

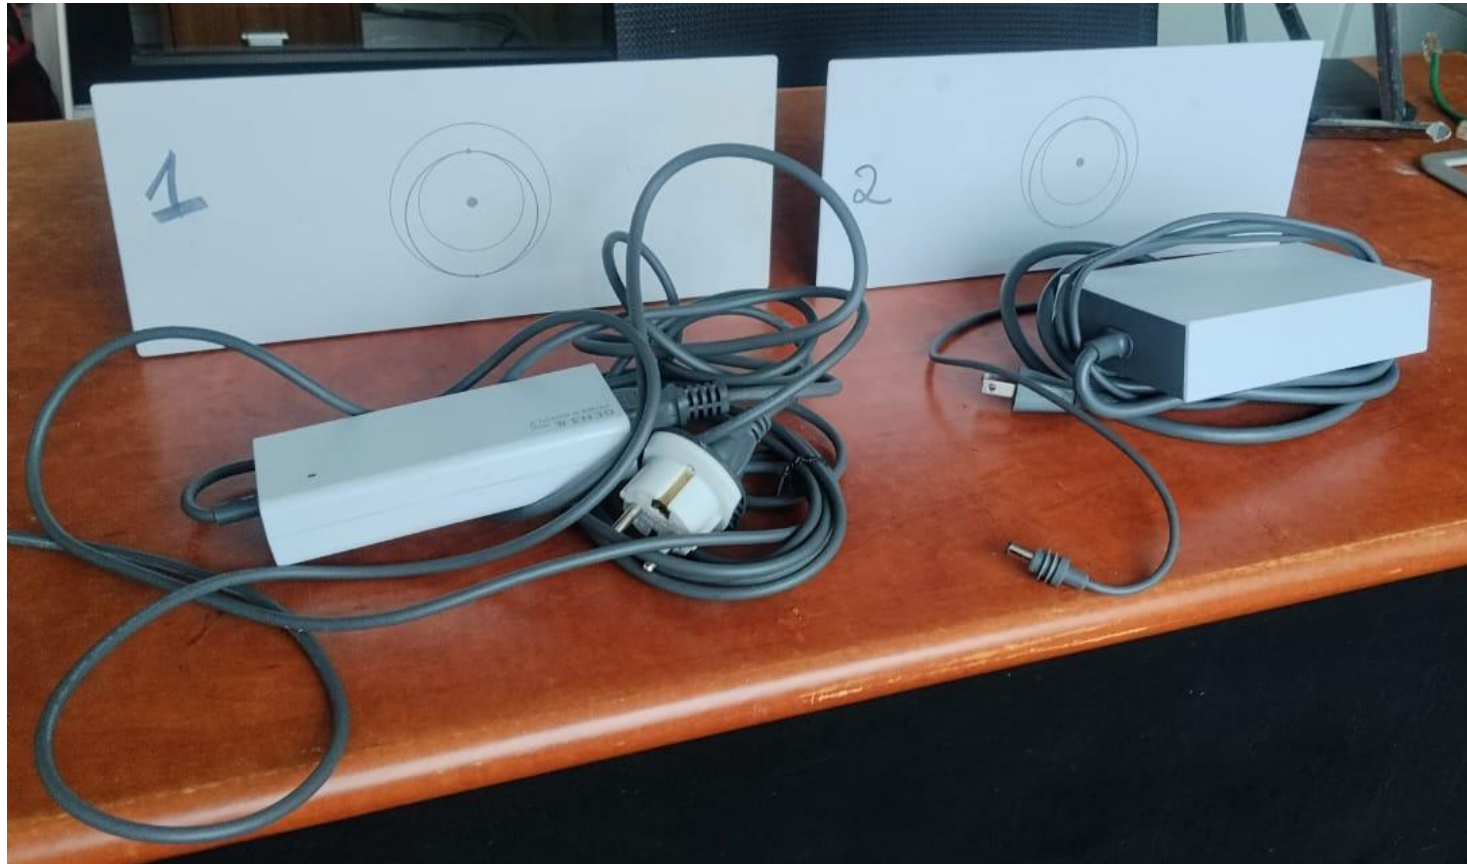
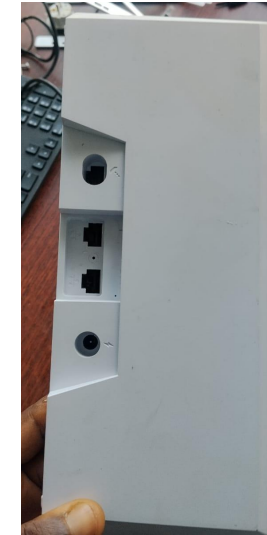
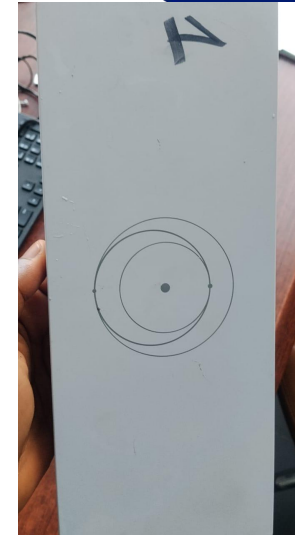
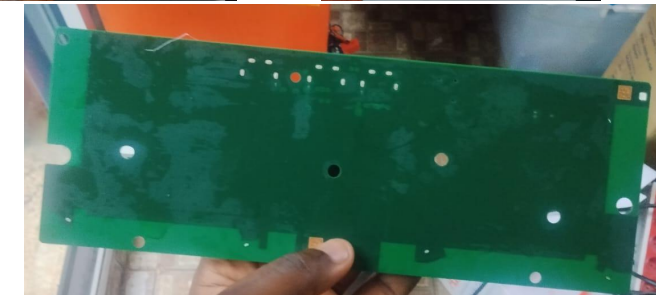
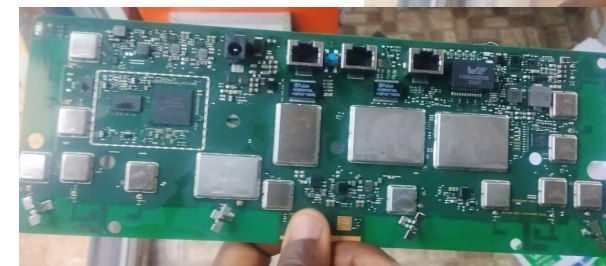
# Bilan du sinistre – Routeur STARLINK

- 2 routeurs Starlink V4 + Adaptateurs secteur
- Dégâts constatés :
- Infiltration d'eau dans le dispositif, les 2 routeurs Starlink sont HS

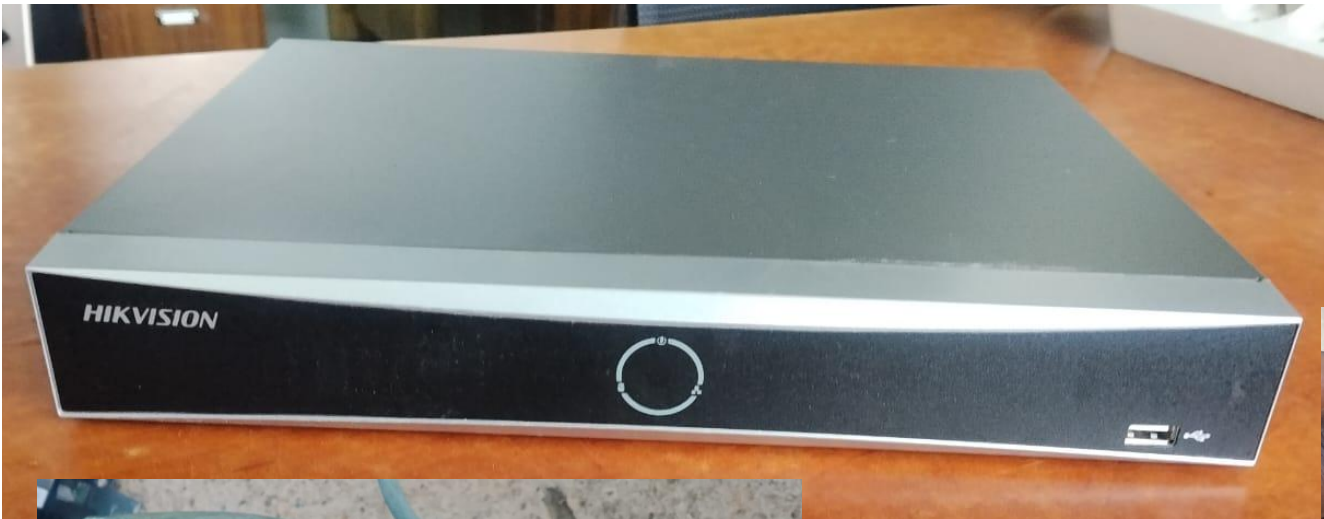
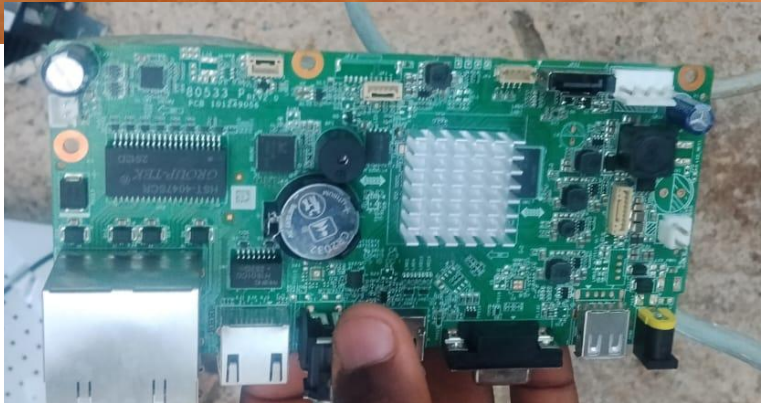
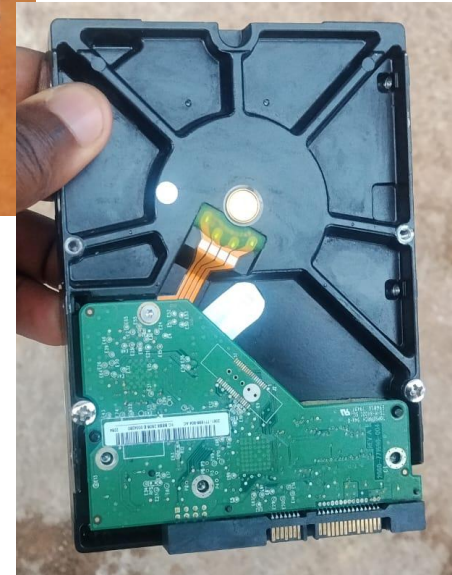
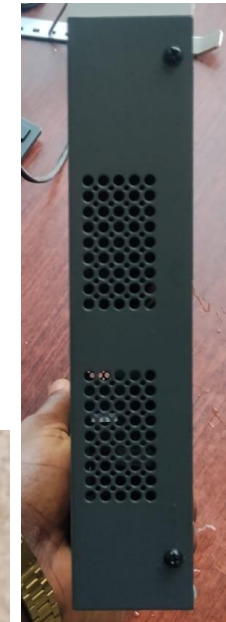
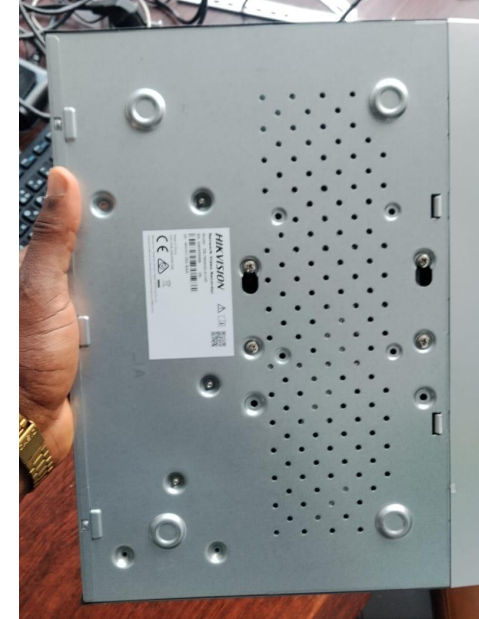
# Bilan du sinistre – Enregistreur vidéo numérique

- Enregistreur Vidéo numérique + Adaptateur Secteur
- Dégâts constatés :
- Infiltration d'eau dans le dispositif, Le disque dur interne et le NVR sont HS

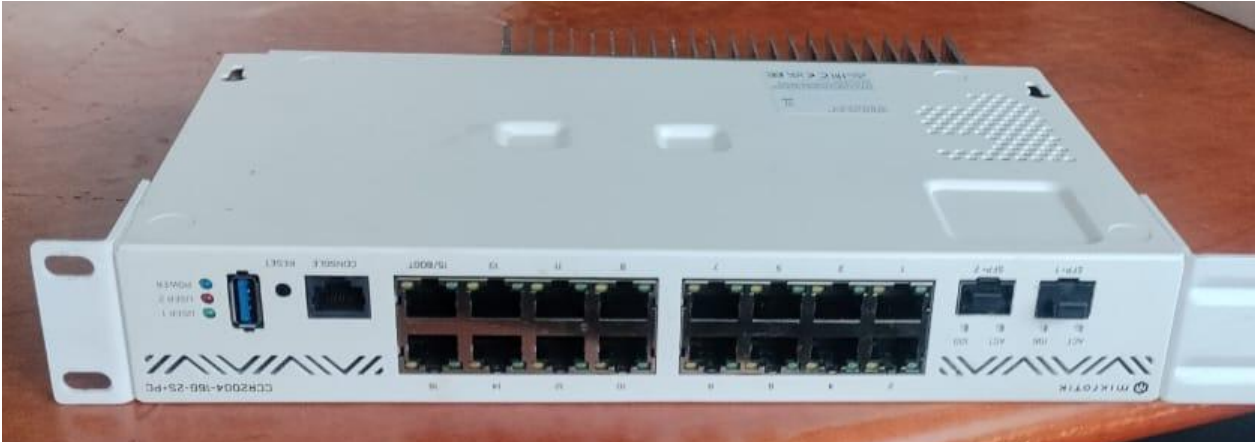
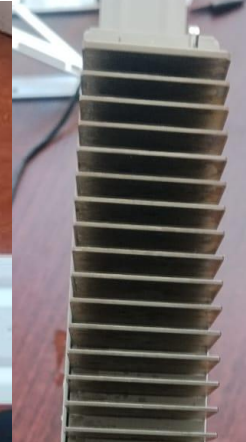
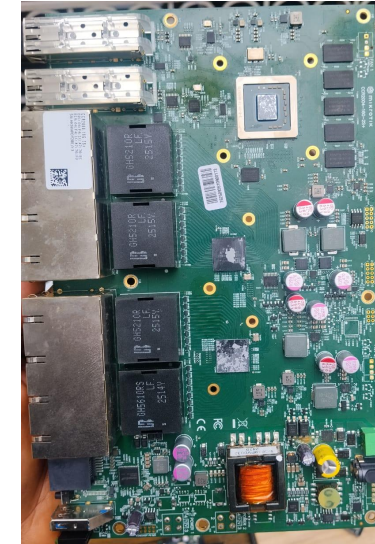
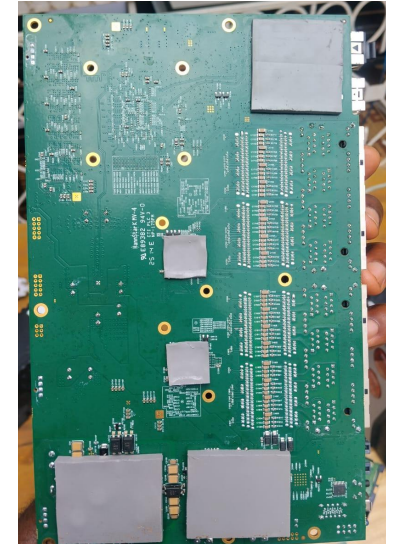
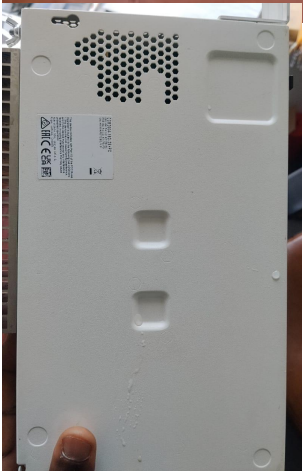
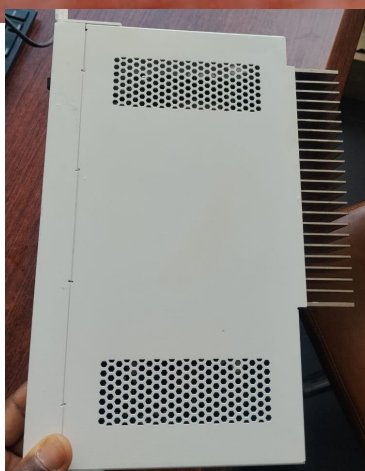
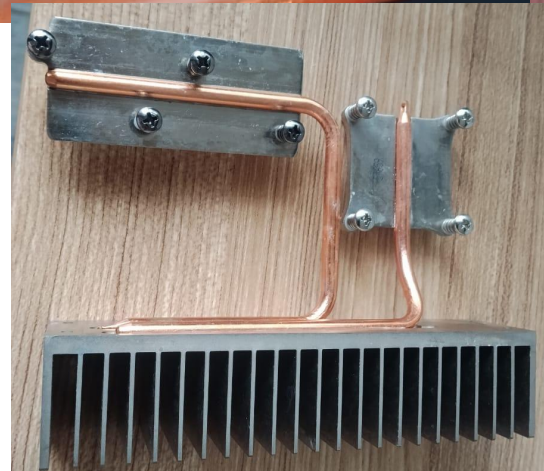
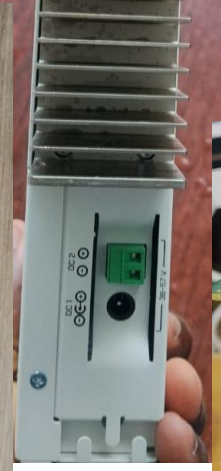
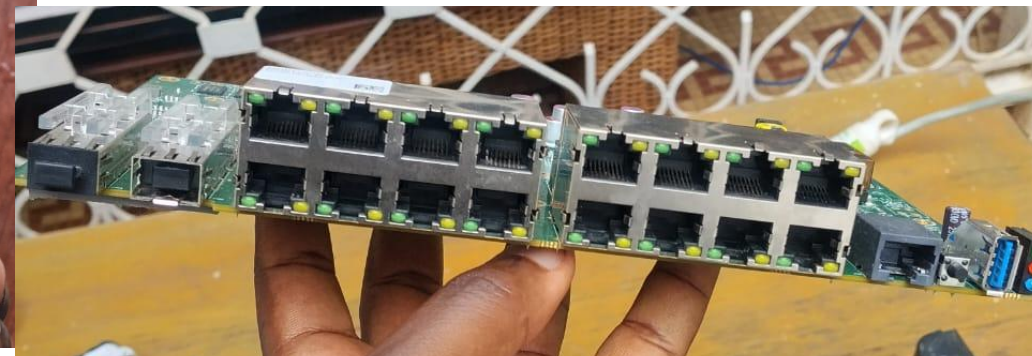
# Bilan du sinistre – Routeur MIKROTIK

- Routeur MIKROTIK + Adaptateurs secteur
- Dégâts constatés :
- Infiltration d'eau dans le dispositif, oxydation importante sur la carte mère , l'équipement est HS

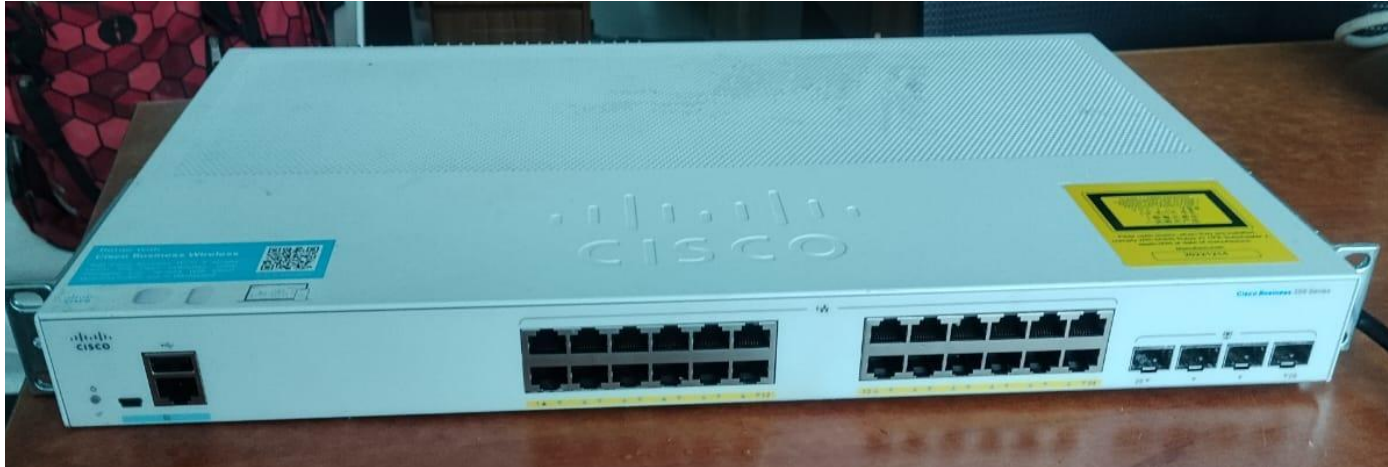
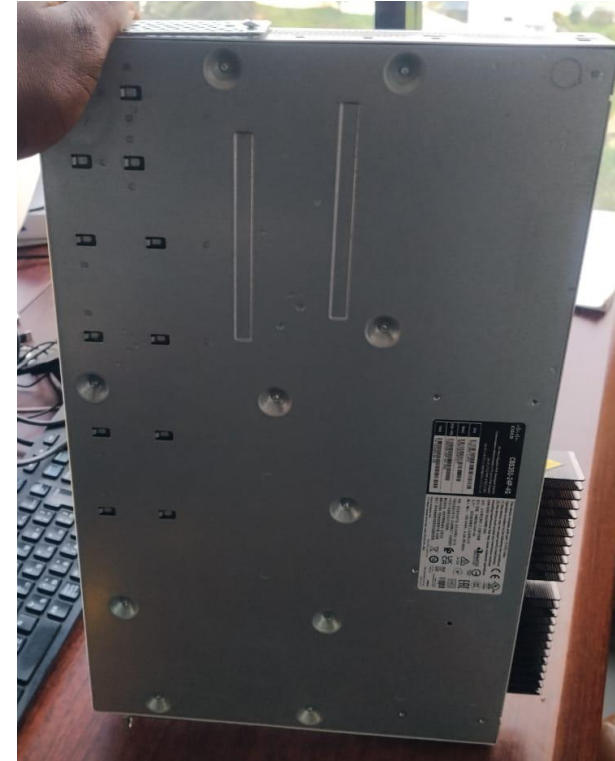
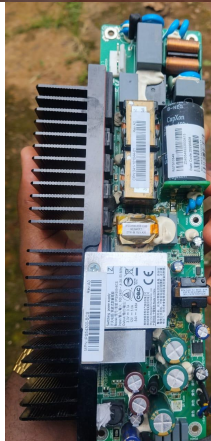
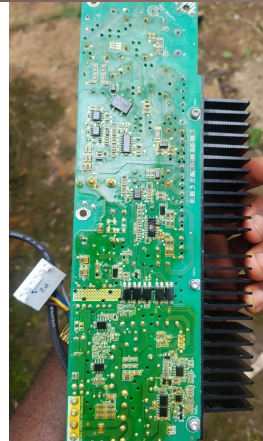
# Bilan du sinistre –Switch CISCO

- 1 Switch CISCO + Adaptateurs secteur
- Dégâts constatés :
- Infiltration d'eau dans le dispositif, oxydation de la carte mère, matériel HS

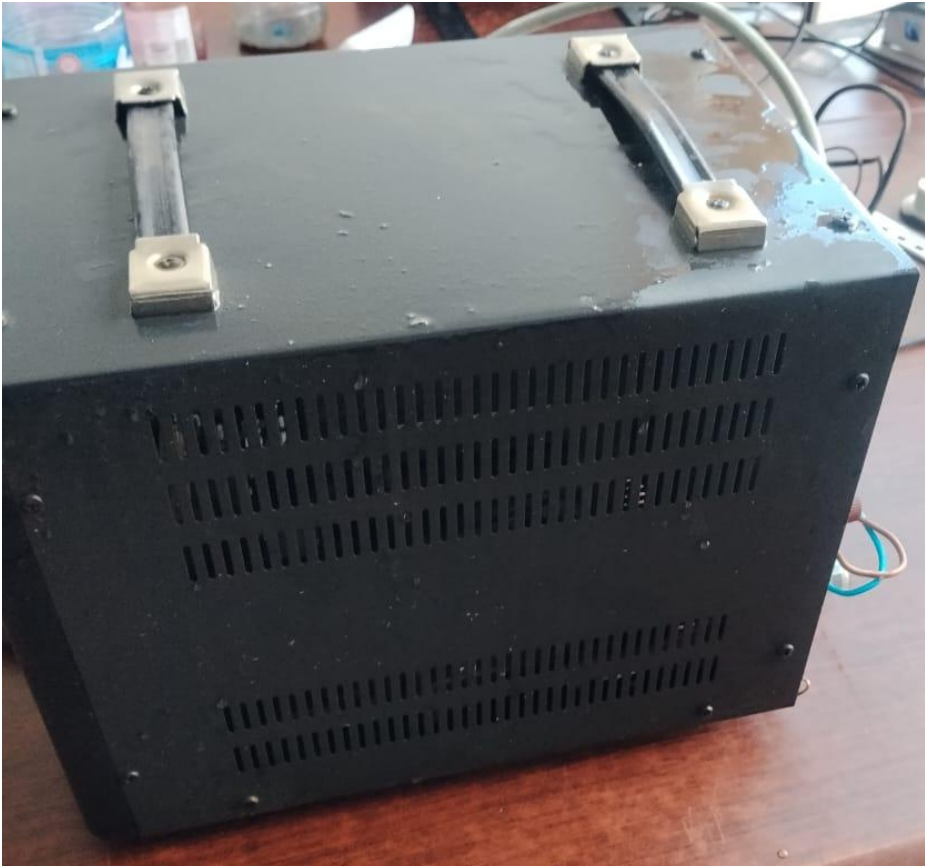
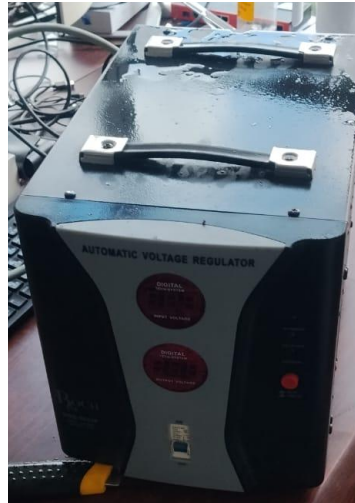
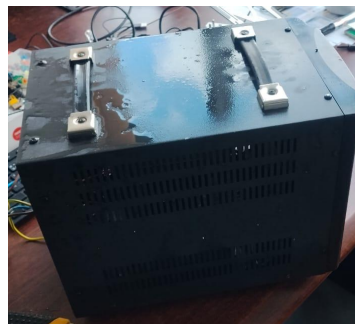
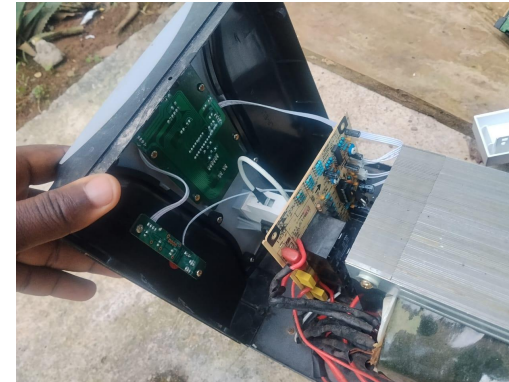
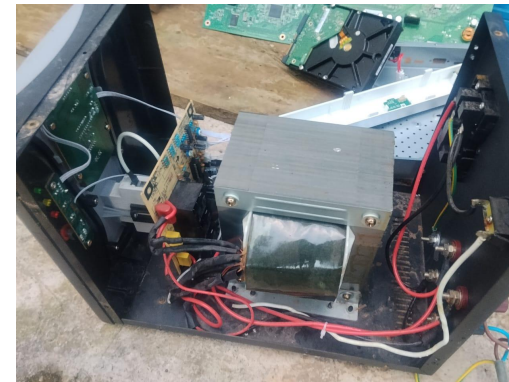
# Bilan du sinistre – Regulateur de tension 5000W

- 1 régulateur de tension de 5000W
- Dégâts constatés :
- Infiltration d'eau dans le dispositif, détérioration de la bobine et du circuit électronique, matériel HS

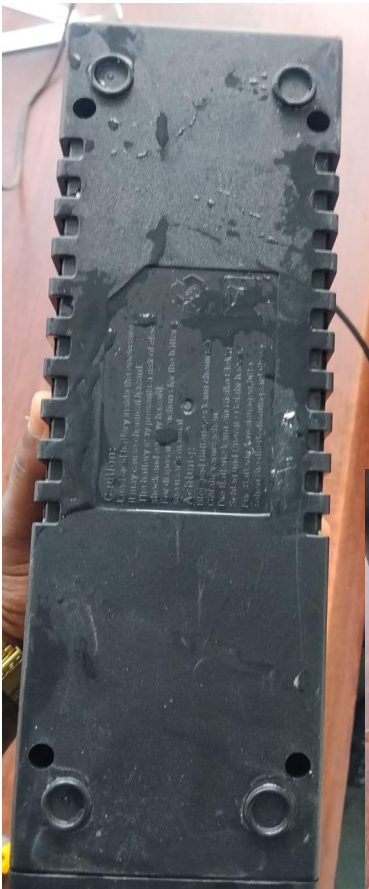
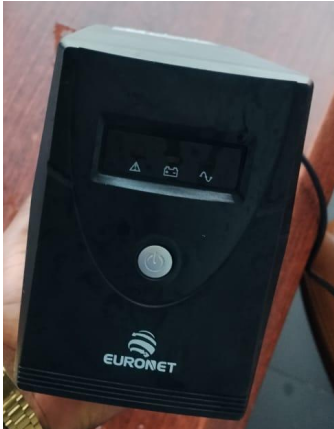
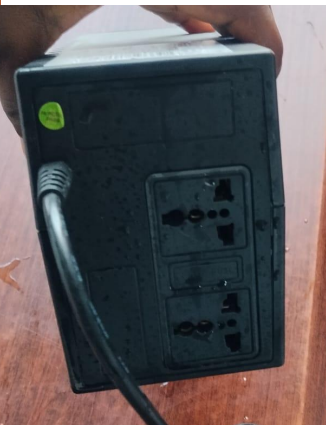
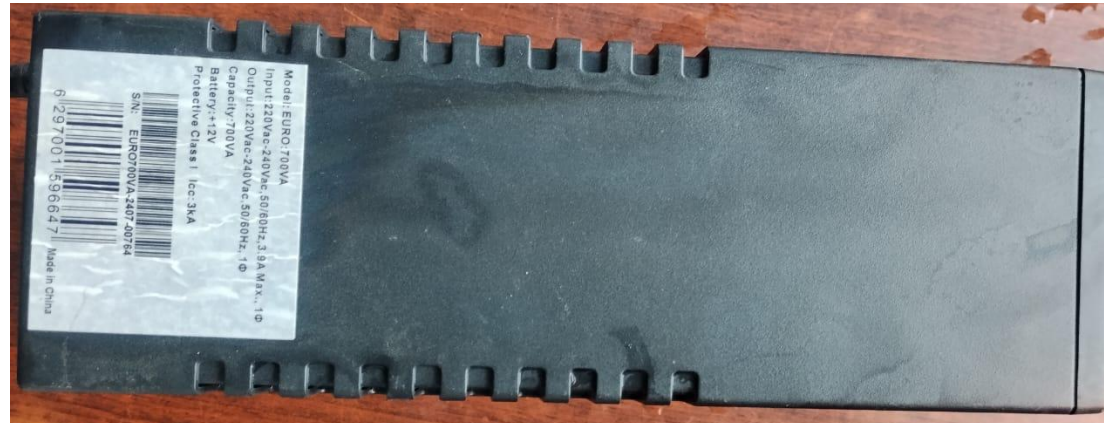
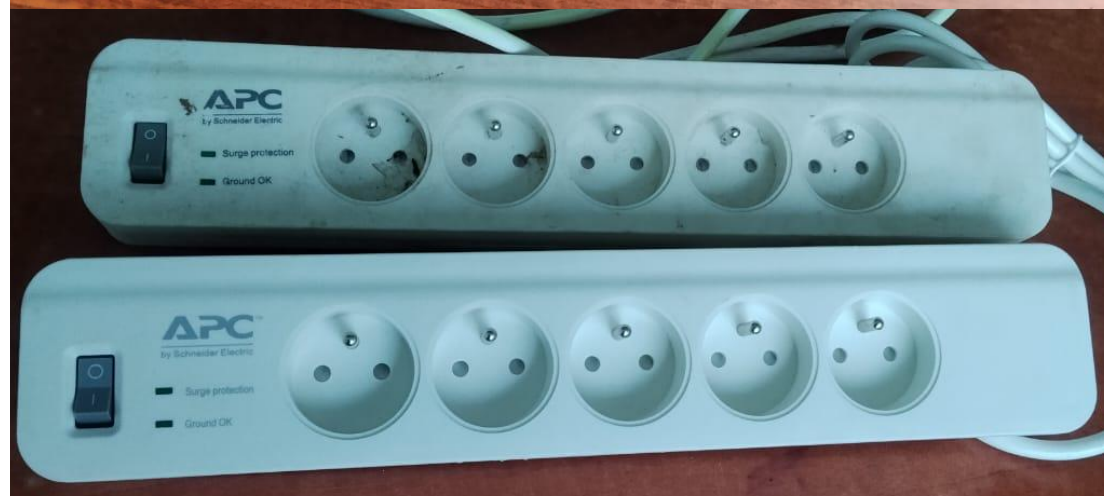
# Bilan du sinistre –Onduleur APC de 700 VA

- 1 onduleur APC de 700 VA +2 rallonges+ 1 rallonge parefoudre
- Dégâts constatés :
- Infiltration d'eau dans le dispositif, détérioration des batteries et du circuit électronique dispositif HS

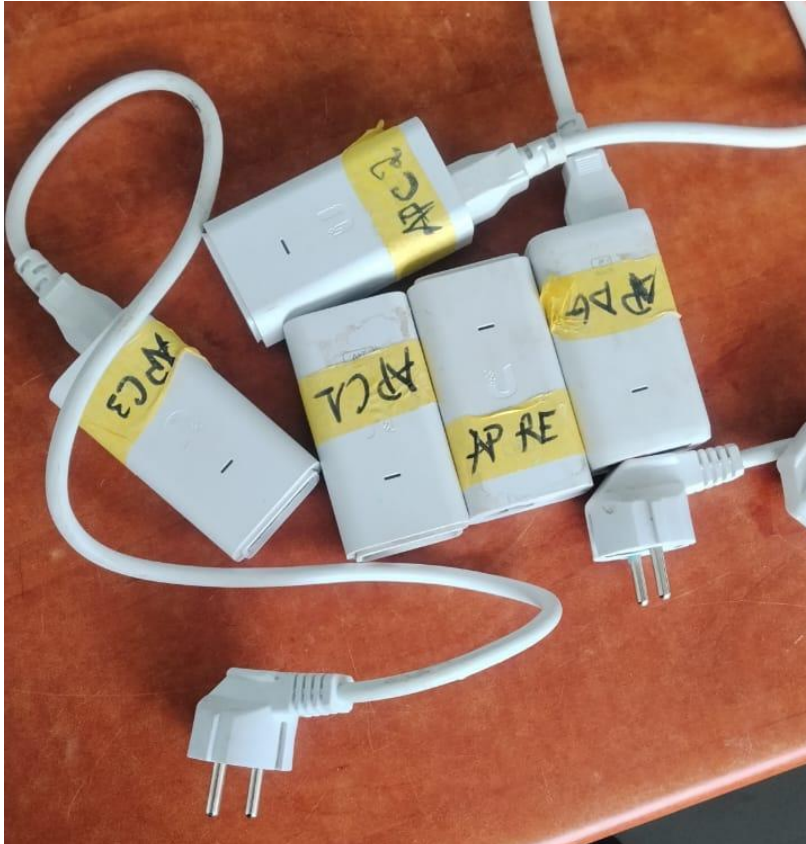
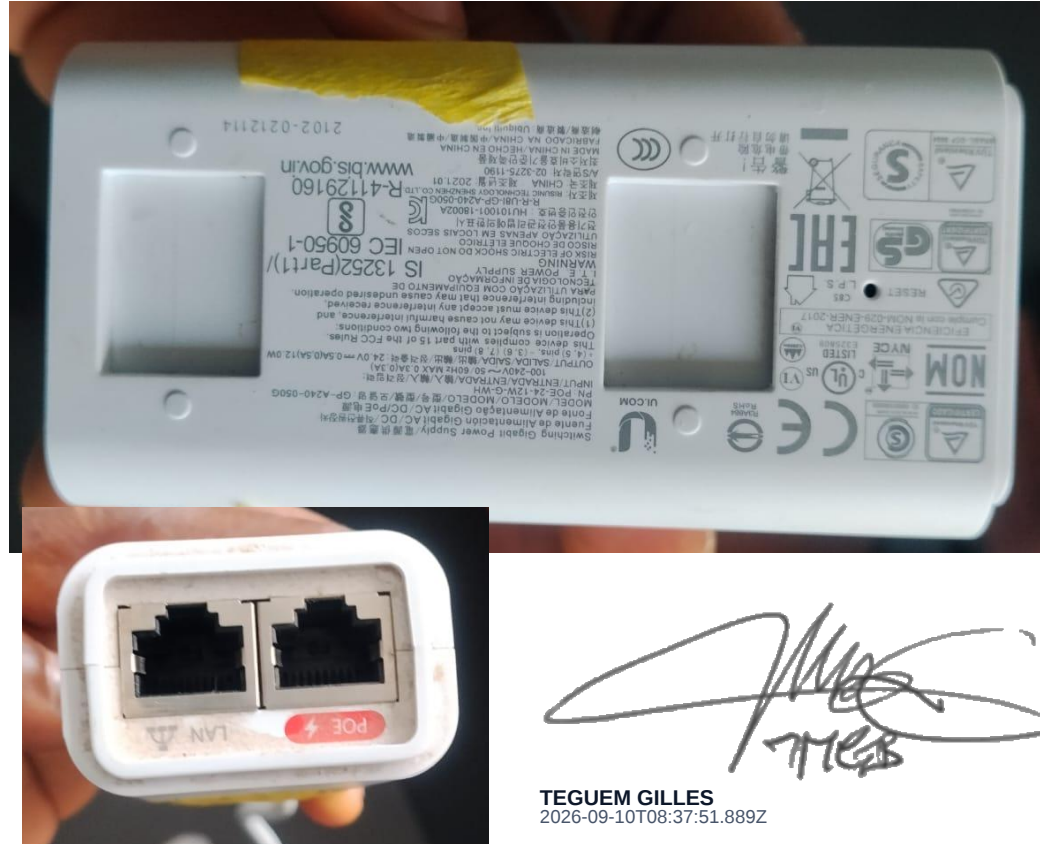
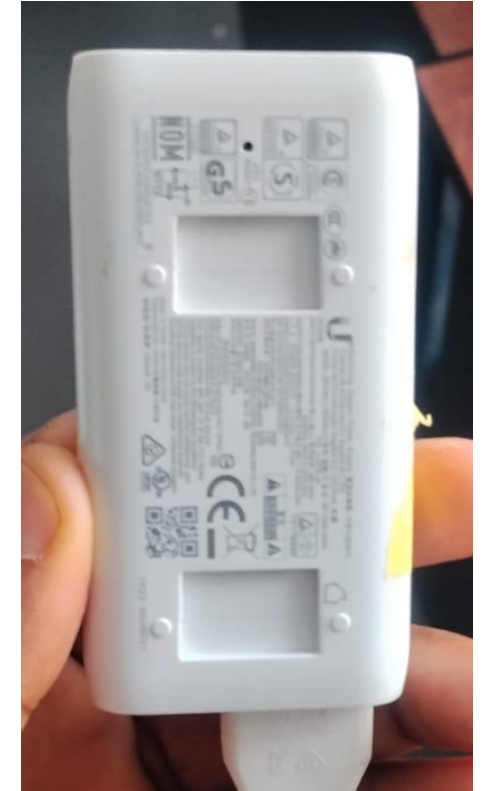
# Bilan du sinistre – Adaptateur POE Ubiquiti

- 5 adaptateurs POE ubiquity
- Dégâts constatés :
- Infiltration d'eau dans le dispositif, détérioration du circuit électronique dispositif HS
